新耐震基準の木造住宅の 耐震性能検証法

(新耐震木造住宅検証法)

日本建築防災協会

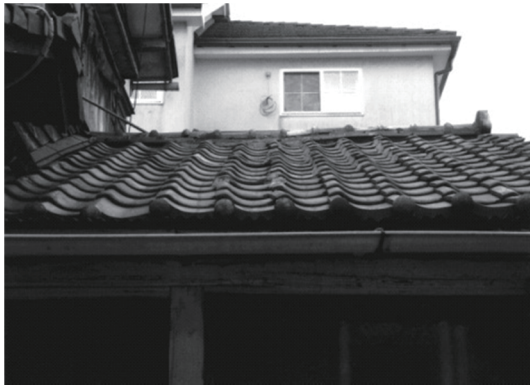
写真Ⅱ.2.2.4 屋根の波打ち
(中央上部の屋根の棟線にたわみが見られる)

劣化の程度については、所有者等によって外観目視にて調査を行い、その結果を点数化して評価することにより上部構造評点算定時の劣化低減係数を求めることとしている。ここで示した5項目は、一般診断法における劣化の評価で使用する“チェックシート”を参考に、所有者等が比較的容易に判断できる項目を抽出したものである。外壁や屋根、基礎の健全度を住宅外周部からチェックするとともに、居室や廊下の傾斜や浴室の造りなどから住宅全体の劣化度を大まかに判断する方法を採っている（写真Ⅱ.2.2.4～6）。

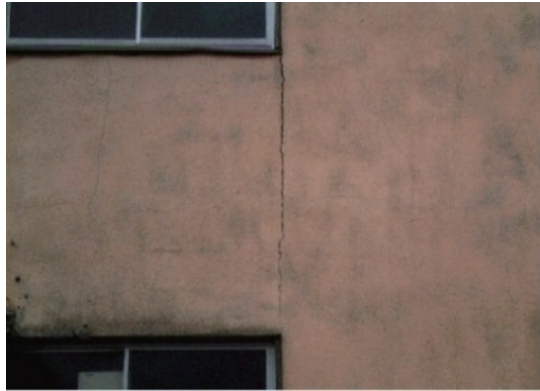
写真Ⅱ.2.2.5 モルタル外壁に生じた大きなひび割れ

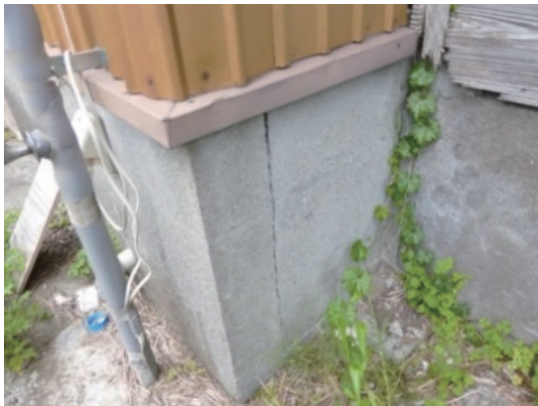
写真Ⅱ.2.2.6 基礎の割れ

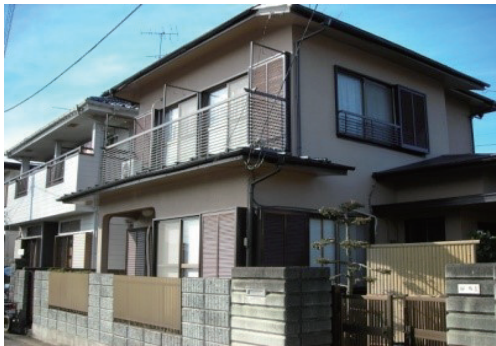
在来軸組構法の家の例

右の図のように木製の柱（10cm 程度角）・はり等（土台、胴差、軒桁など）と筋かいの入った壁で家を組み立てる一般的な建築方法です。柱と柱の間隔は 90cm 程度から 180cm 程度で配置されています。天井裏や床下をのぞくと、柱を確認することができます

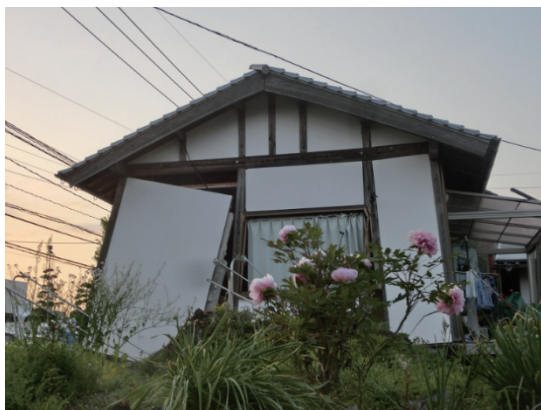
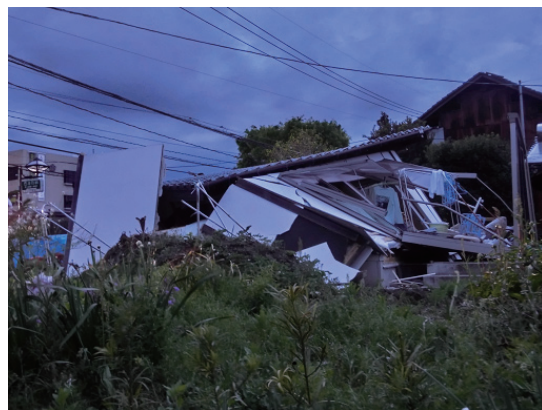
写真1 4/15時点では壁が外れただけの家屋（左）が本震で倒壊（右）した例

- ①益城町役場周辺、県道28号沿い、県道から南側に木造住宅の被害が比較的多かった。
- ②前震で被害が軽微であった木造住宅が本震で倒壊した例が多数確認された。（写真1）
- ③旧耐震の木造住宅、店舗併用の2階建て木造住宅の倒壊が多数確認された。
- ④新耐震の木造の倒壊（ここでは大破を除く）が102棟確認された。筋かい端部が釘打ち程度の軽微な接合方法であったものが多く確認された（写真2～3）。
- ⑤2000年以降の木造の倒壊が7棟※1確認された。（写真4～7）
（※1）悉皆調査結果の9月8日の整理時点でのデータ
- ⑥悉皆調査エリア内に住宅性能表示制度を活用した木造住宅は19棟あり、このうち、構造躯体の耐震等級（構造躯体の倒壊等防止）が等級3であった16棟は14棟が無被害、2棟が軽微又は小破の被害、等級2であった2棟は1棟が無被害、1棟が軽微の被害、等級1であった1棟は軽微の被害であった。

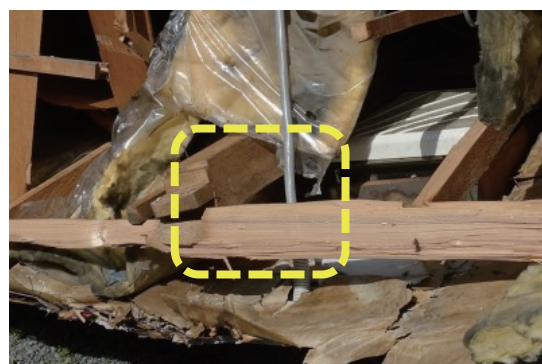
写真3 写真2の住宅の柱頭部

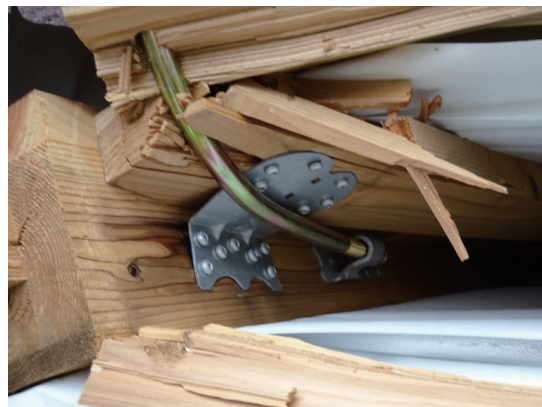
写真5 写真4の建物の写真筋かい端部、柱脚接合部

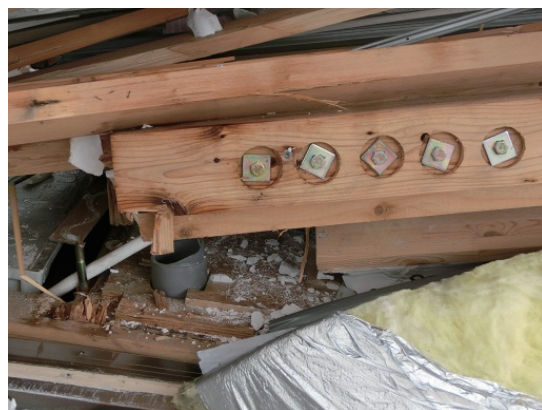
写真7 写真6の建物の写真筋かい端部、柱脚接合部

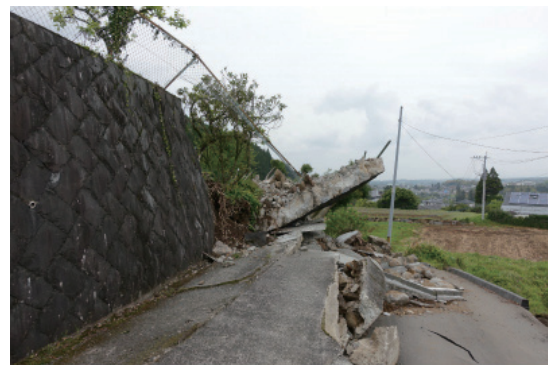
写真11 崩壊した擁壁

- ①^{はた かざあて こ が おぎりはた ふだ}畑、風当、古閑、大切畑、布田地区が木造住宅の被害が多かった。
- ②築年数が概ね40年超と推測される木造住宅の倒壊が多く確認された（写真8～9）。
- ③傾斜地において、敷地の被害や擁壁の崩壊が多数確認された（写真10～11）。

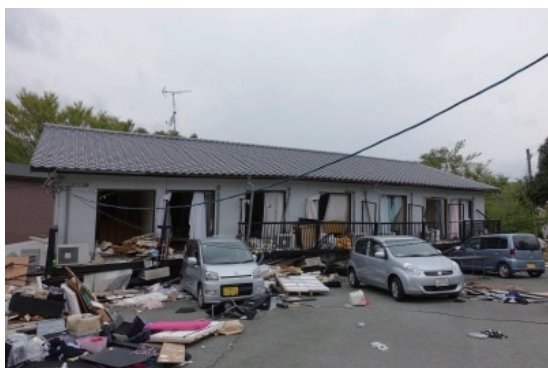
写真 12 倒壊した木造アパート

- ①^{かわようくろかわ}河陽黒川地区（大字：河陽、字：黒川、以下黒川地区）に木造住宅の被害が集中していた。
 - ②黒川地区では2階建ての木造アパートが多く存在し、そのうち7棟の倒壊を確認した。
 - ③これらの木造アパートのうち、柱脚・柱頭、筋かい端部が確認できたものの多くは接合方法が釘打ち程度の比較的軽微な接合方法であった（写真12～15）。
 - ④木造アパートの他、築年数が概ね40年超と推定される木造住宅の倒壊が多数確認された。
 - ⑤年代ごとの航空写真の分析により、新耐震と推測される木造住宅の倒壊が数棟確認された。
- 木造アパートと同様に柱脚・柱頭、筋かい端部の接合方法が比較的軽微な建物が多かったが、中には金物により緊結されている建物も確認された（写真16～17）。

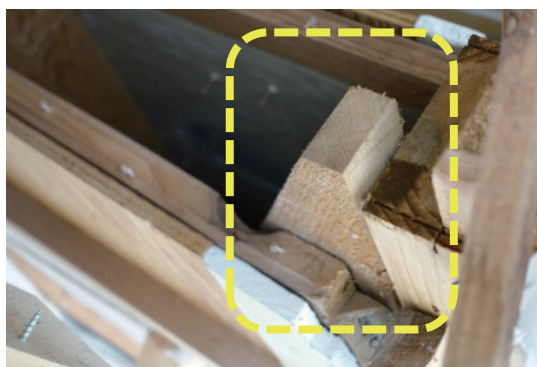
写真 13 写真 12 のアパートの筋かい端部
(釘打ちによる接合)

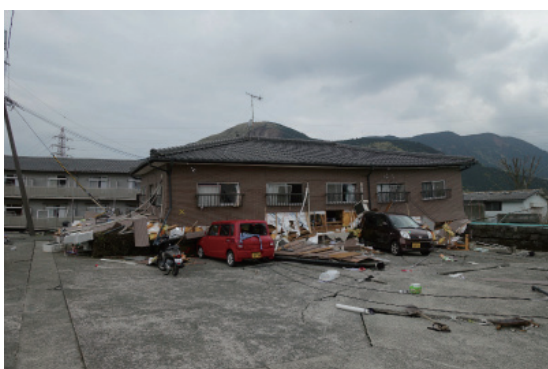
写真 14 倒壊した木造アパート

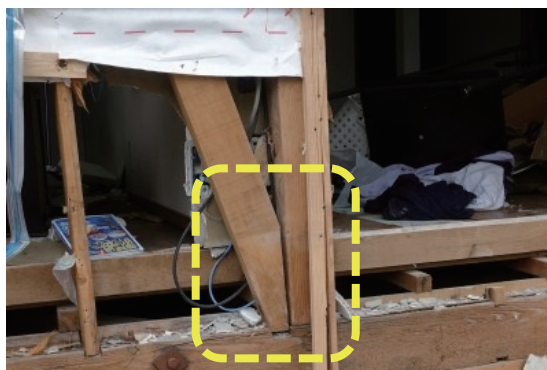
写真 15 写真 14 のアパートの柱脚部
(柱脚、筋かい端部は釘打ちのみ)

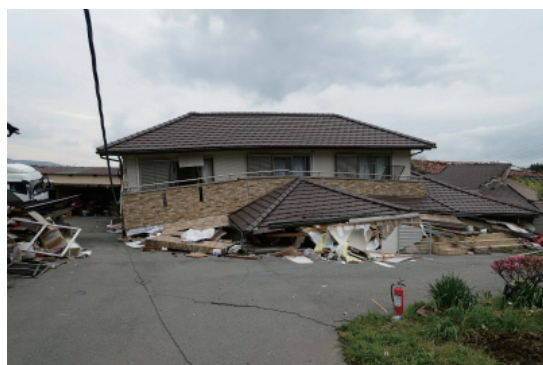
写真 16 倒壊した木造住宅

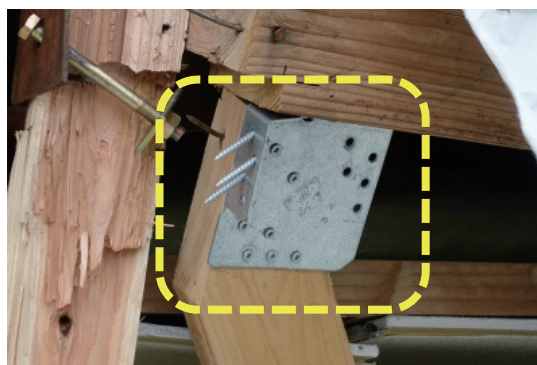
写真 17 写真 16 の住宅の柱頭部
